**OPINIA TECHNICZNA**  
**I INWENTARYZACJA BUDYNKU**  
**OŚRODKA CHARYTATYWNO - OPIEKUŃCZEGO W**  
**PTAKACH**

**PTAKI GM. NOWOGRÓD**  
**(nr działki 20/3)**

**INWESTOR:**  
CARITAS DIECEZJI ŁOMŻYŃSKIEJ  
18-400 Łomża  
ul. Rybaki 1

Łomża sierpień 2008r

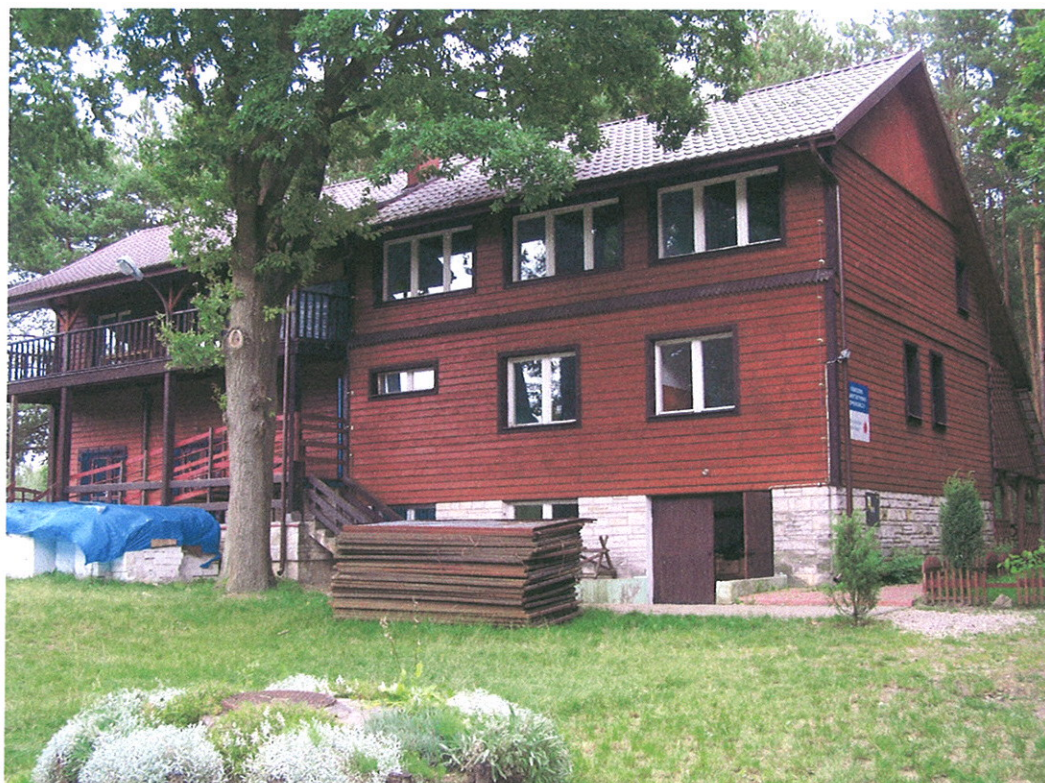
Widok ogólny budynku od strony zachodniej

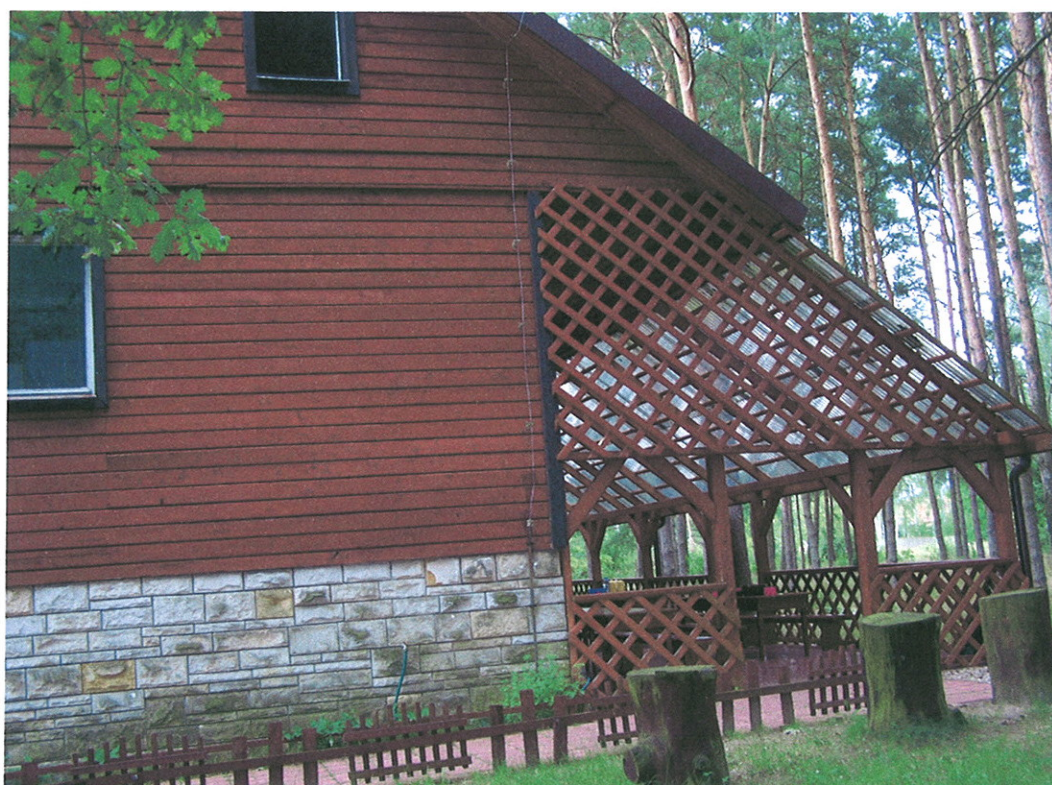
Fragment elewacji południowo-zachodniej z widokiem na zadaszony taras na południowo-wschodniej ścianie budynku.

W części wejściowej do budynku przylega dwukondygnacyjny taras o konstrukcji drewnianej wsparty na fundamencie żelbetowym. Nawierzchnia tarasu betonowego na poziomie parteru wymaga remontu. Konstrukcja drewniana tarasu w poziomie piętra wymaga wzmocnienia i korekty nachylenia (obecnie taras ma za duże nachylenie poprzeczne). Wszystkie poręcze na tarasach nie spełniają wymogów normatywnych dla budynków użyteczności publicznej (za niskie poręcze, za duże odległości między elementami) i kwalifikują się do wymiany. Wzdłuż elewacji południowo-wschodniej w ostatnich latach do budynku dostawiono zadaszony taras o konstrukcji drewnianej. Jest on w bardzo dobrym stanie technicznym.

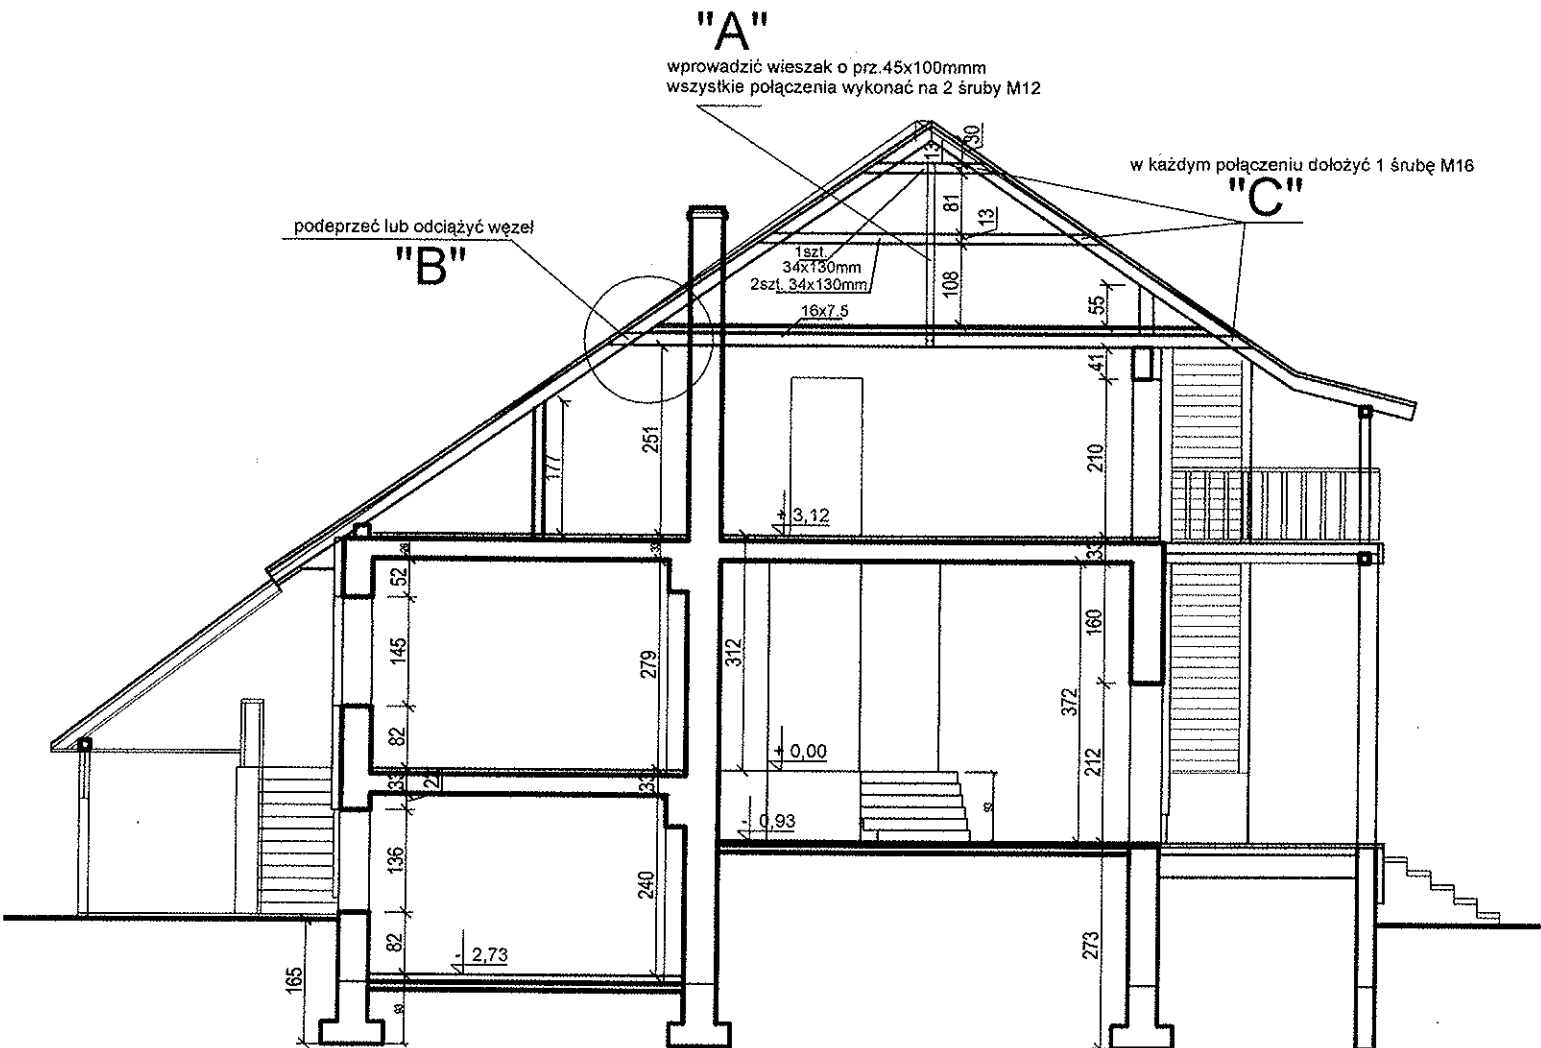
## PRZEKRÓJ B-B

Więźba dachowa ma nieczytelny i trudny do określenia układ statyczny konstrukcji. Przedstawiono to na rysunku na str.5. Jak opisano w punkcie 4.2. o ścianach, więźba nie jest zakotwiona do wieńców (brak wieńców). W niektórych miejscach brak również samych murłat i więźba spoczywa bezpośrednio na murach. Tak słabe utwierdzenie dachu może przy silnym wietrze zakończyć się jego zerwaniem z budynku. **Przy projekcie rozbudowy i adaptacji należy poprawić utwierdzenie dachu w ścianach. Poza tym więźba dachowa w przypadku podjęcia decyzji o jej pozostawieniu w modernizowanym budynku będzie wymagała wzmocnień:**

- Wzmocnienie belek stropowych – jętek ułożonych obecnie w odstępach 100-150cm –za dużo przy przewidywanym obciążeniu sufitami gipsowo kartonowymi i ociepleniem. Można to zrobić przez zastosowanie wieszaka w linii kalenicy (**szczegół „A”**).
- Podparcie lub odciążenie **węzła „B”** w którym następuje łączenie krokwi. W tym miejscu w linii dachu występuje wyraźne ugięcie spowodowane prawdopodobnie nadmiernym obciążeniem węzła.
- Wzmocnienie wszystkich połączenia krokwi z kleszczami (obecnie wykonane na dwa gwoździe) **-szczegół „C”** –dodatkowo śrubą M16.

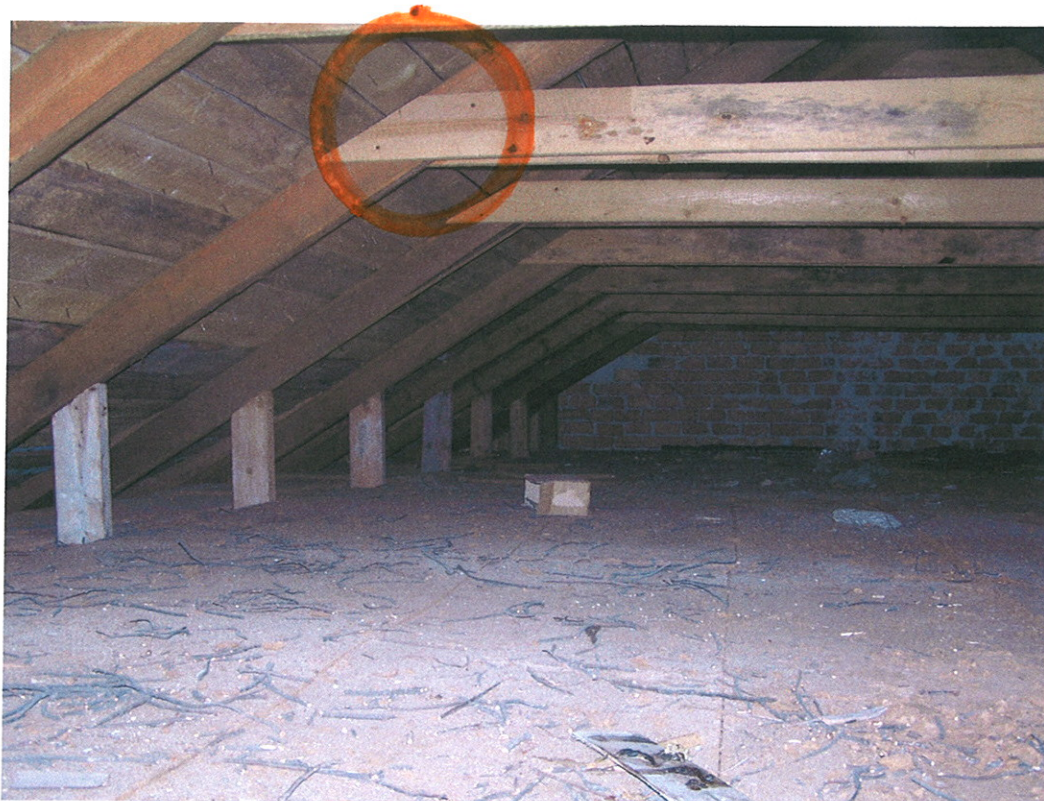
Więźba dachowa w sensie fizycznego zachowania elementów znajduje się w dobrym stanie technicznym. Zauważa się nieznaczne miejscowe posinienia, poza tym więźba jest zaimpregnowana i nieuszkodzona przez owady. Ponieważ na poddaszu wyczuwa się zapach środka do impregnacji drewna, przed podjęciem decyzji o pozostawieniu istniejącej konstrukcji w modernizowanym obiekcie, byłoby wskazane poddać drewno analizie pod kątem toksyczności impregnatów.

Widok przestrzeni strychu nad poddaszem. Szczegół „C”

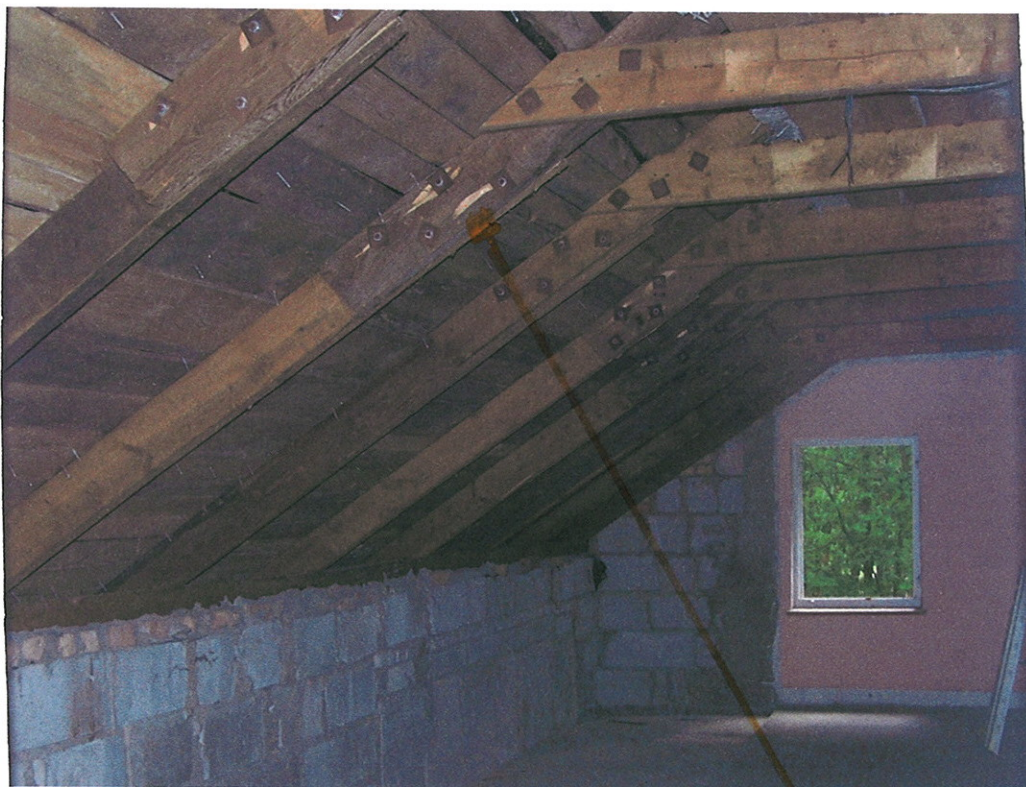
Widok poddasza. Szczegół „B”
