**OPINIA TECHNICZNA**  
**I INWENTARYZACJA BUDYNKU**  
**OŚRODKA CHARYTATYWNO - OPIEKUŃCZEGO W**  
**PTAKACH**

**PTAKI GM. NOWOGRÓD**  
**(nr działki 20/3)**

**INWESTOR:**  
CARITAS DIECEZJI ŁOMŻYŃSKIEJ  
18-400 Łomża  
ul. Rybaki 1

Łomża sierpień 2008r

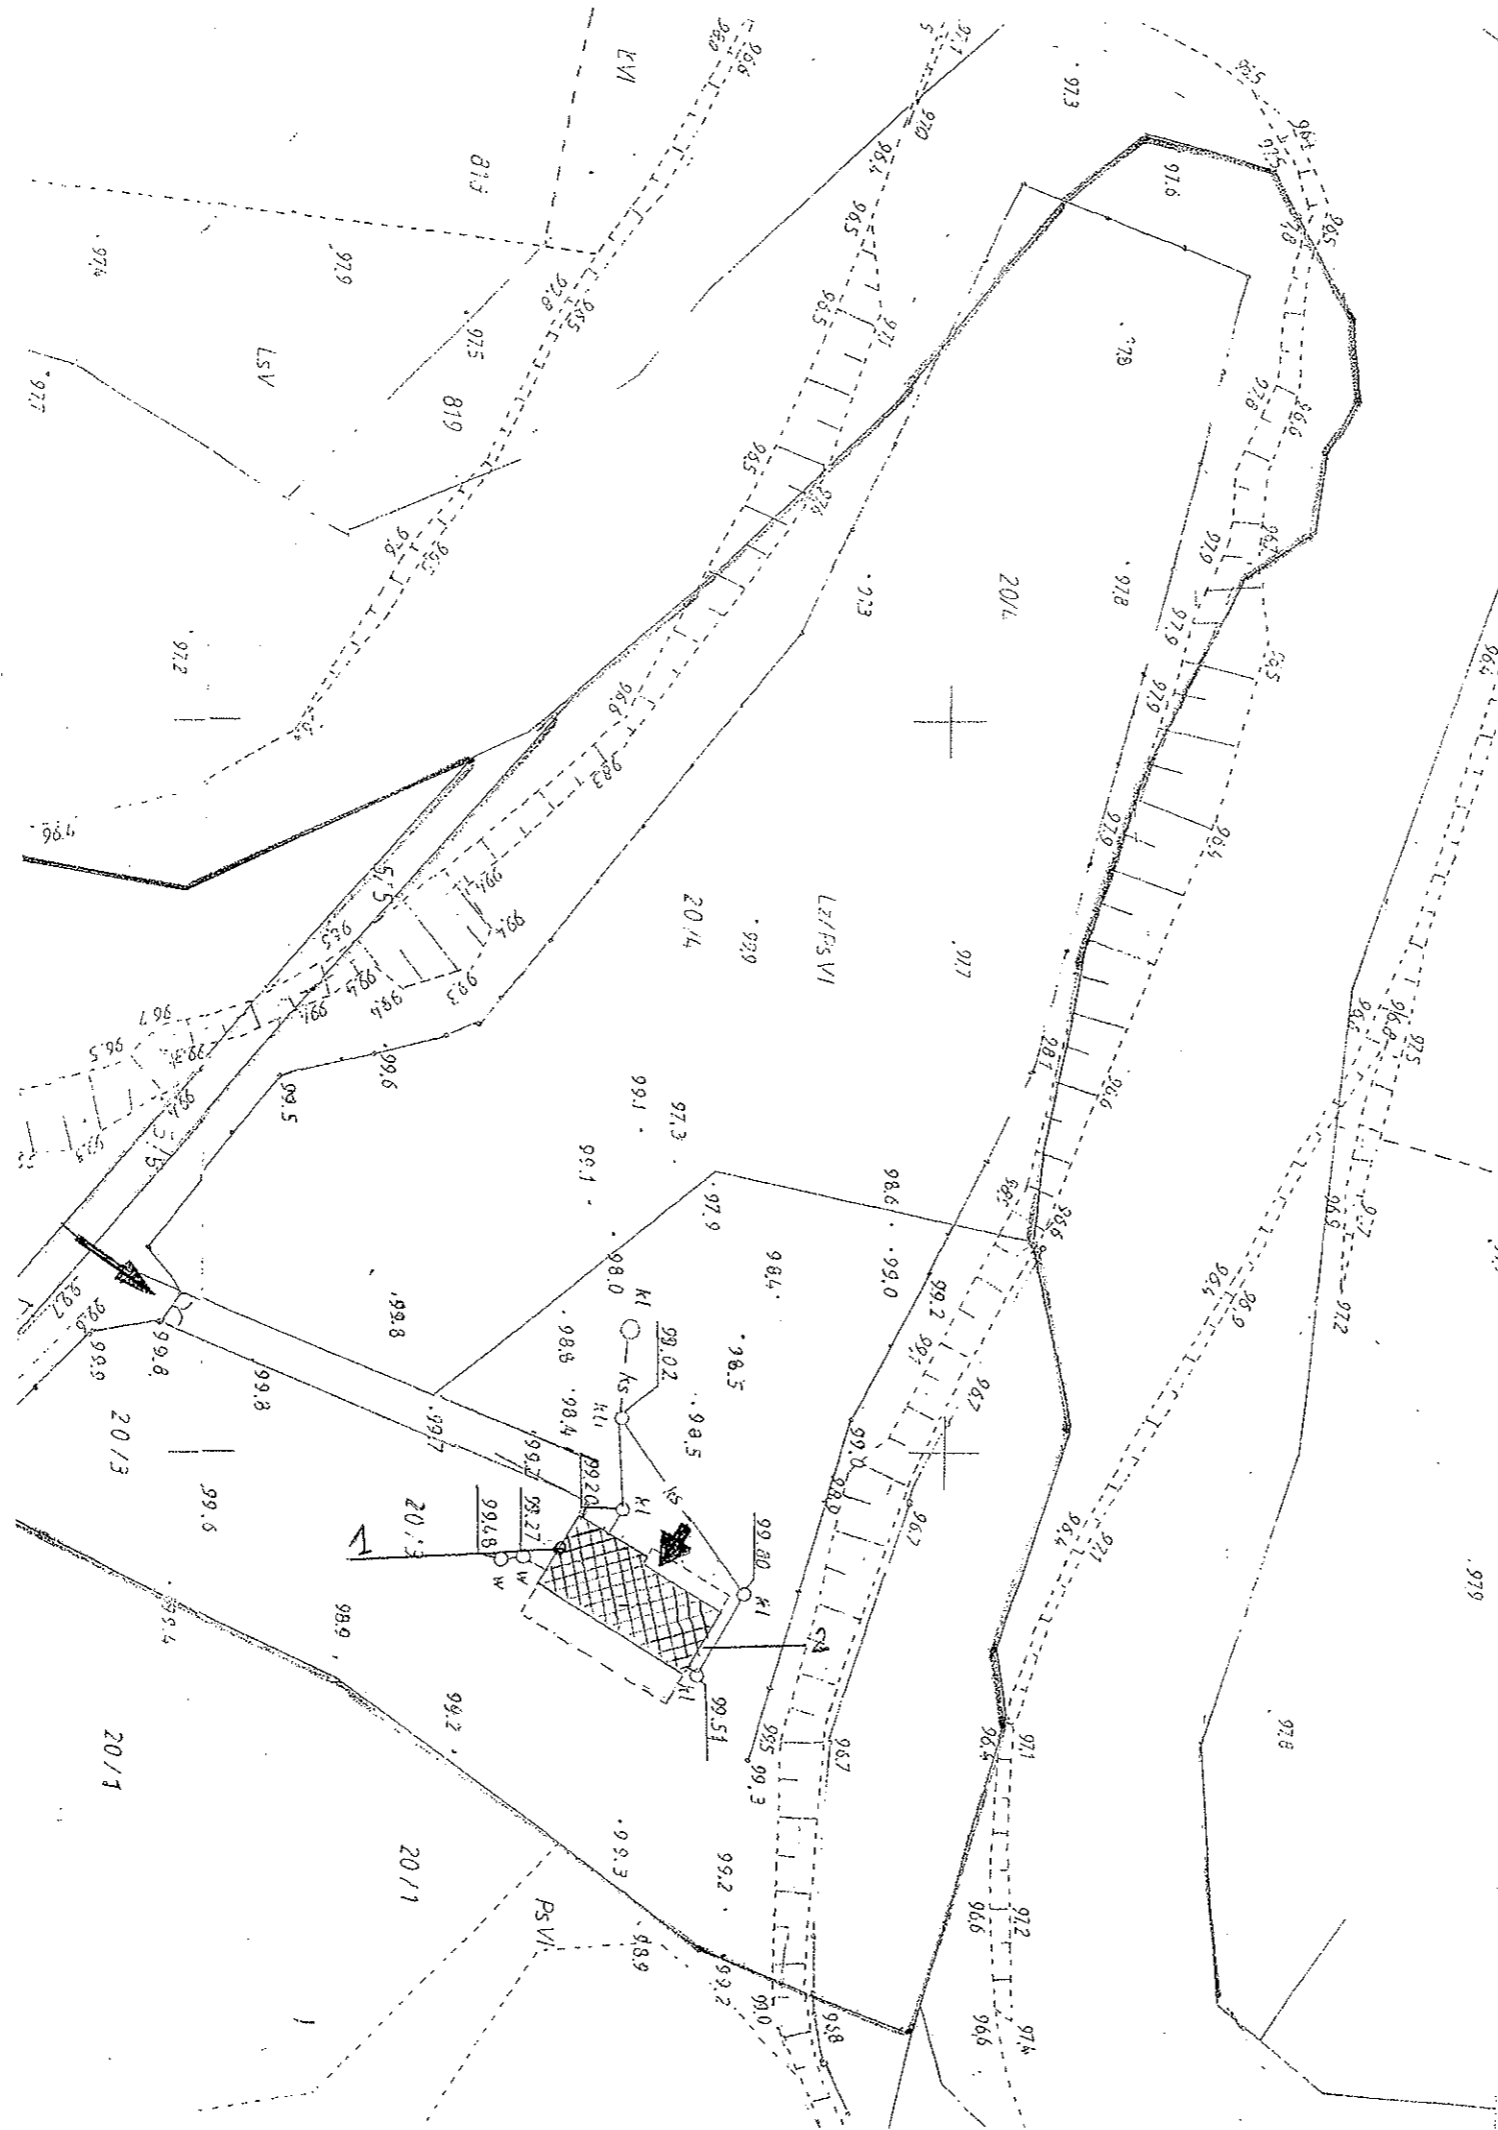
OPINIA TECHNICZNA I INWENTARYZACJA BUDYNKU OŚRODKA CHARYTARYWNO-OPIEKUŃCZEGO W PTAKACH ADRES: Ptaki gm. Nowogród nr działki 20/3		
INWESTOR: Caritas Diecezji Łomżyńskiej ADRES: Łomża ul. Rybaki 1.		
plan sytuacyjny	rys.1	skala 1:1000
AUTOR: mgr inż. arch. Teresa Chwał <i>T. Chwał</i>

ISTN. SZCZELNY ZBIORNIK NIECZYSTOŚCI
- 1,2 MIEJSCA BADANIA FUNDAMENTÓW
